# Die Fassung der hölzernen Vertäfelung in Schloss Loosdorf

Haftungsproblematik und großflächiger Substanzverlust

Vordiplom

Wien, 23. Februar 2024

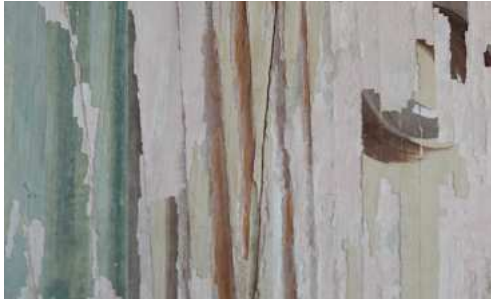
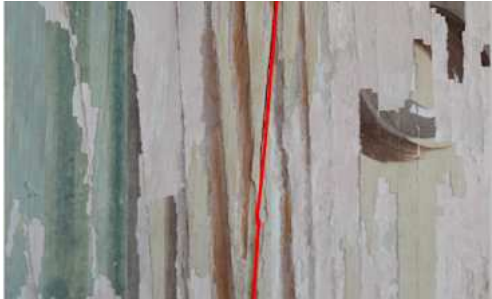
| | Foto ohne Kartierung | Foto mit Kartierung <sup>11</sup> |
|---|---|---|
| <b>Risse im Holz</b><br><br><br>rote Linie | <br>Abb. 42 Risse im Holz, exemplarischer Bereich | <br>Abb. 43 Risse im Holz, exemplarischer Bereich, kartiert |
| Hierbei handelt es sich um Risse im hölzernen Bildträger. Diese werden mit einer roten Linie dargestellt. | | |

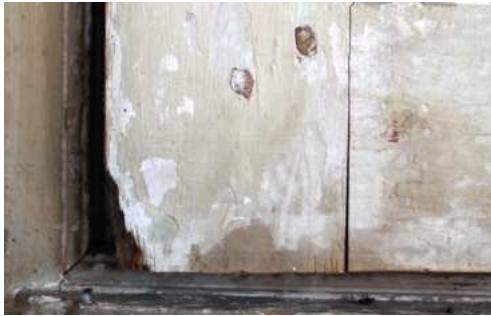
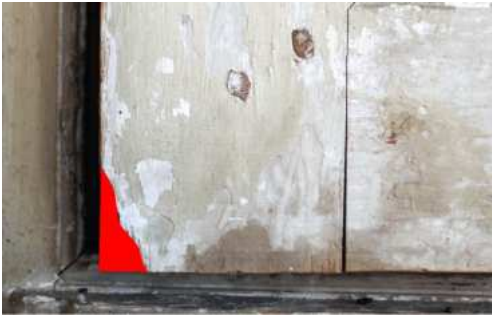
| | Foto ohne Kartierung | Foto mit Kartierung <sup>11</sup> |
|---|---|---|
| <b>Löcher im Holz</b><br><br><br>deckende rote Fläche | <br>Abb. 44 Löcher im Holz, exemplarischer Bereich | <br>Abb. 45 Löcher im Holz, exemplarischer Bereich, kartiert |
| Die „Löcher im Holz“ sind Ausbrüche, bei denen Stücke des Holzes fehlen. Dies betrifft besonders die Ecken der Fensterläden. Die Fehlstellen werden rot gekennzeichnet. | | |

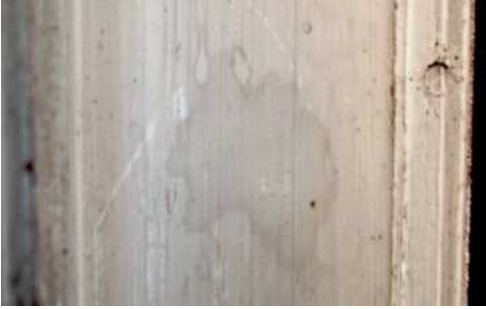
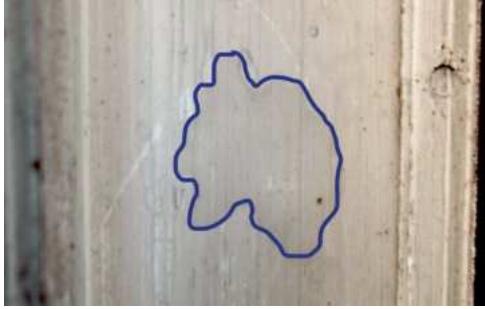
| <b>Wasserränder</b><br><br>blaue Linie | <br>Abb. 46 Wasserränder, exemplarischer Bereich | <br>Abb. 47 Wasserränder, exemplarischer Bereich, kartiert |
| Wassereintritt hat zu einem Wasserrand geführt. Der Rand wird mit einer blauen Linie umrandet. | | |

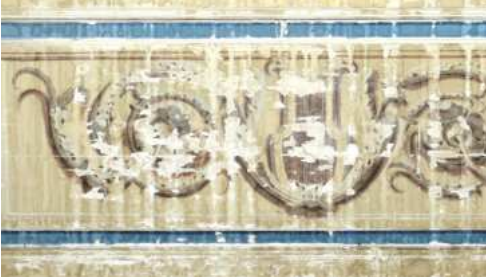
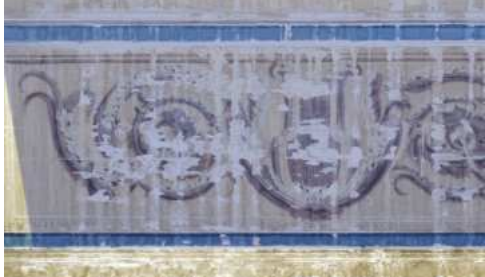
| <b>großflächiger Wasserschaden</b><br><br>transparente blaue Fläche | <br>Abb. 48 großflächiger Wasserschaden, exemplarischer Bereich | <br>Abb. 49 großflächiger Wasserschaden, exemplarischer Bereich, kartiert |
| Hierbei wird ein Bereich mit einem transparent blauen Feld überzogen in beinahe die gesamte Fläche mit Wasserschäden betroffen ist. | | |

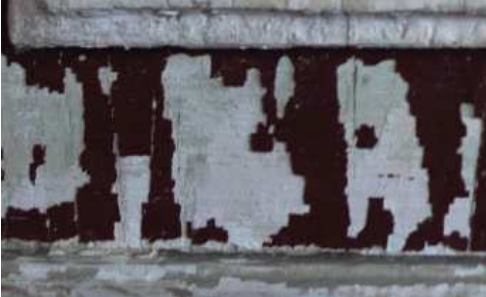
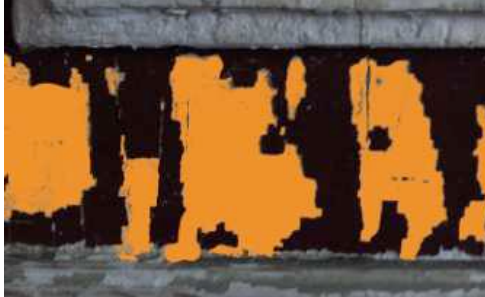
| <b>Malschichtverlust bis Grundierung</b><br><br>deckende orange Fläche | <br>Abb. 50 Malschichtverlust bis Grundierung Beispiel | <br>Abb. 51 Malschichtverlust bis Grundierung Beispiel kartiert |
| Hierbei werden die Bereiche mit Malschichtverlust bis zu der weißen Grundierung mit einer deckenden orangen Fläche überzogen. | | |

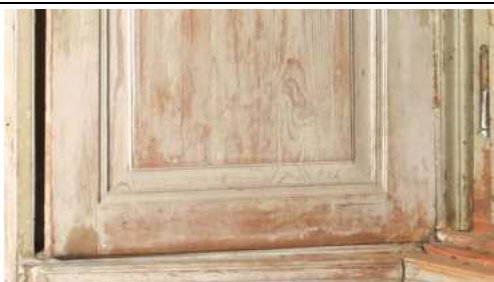
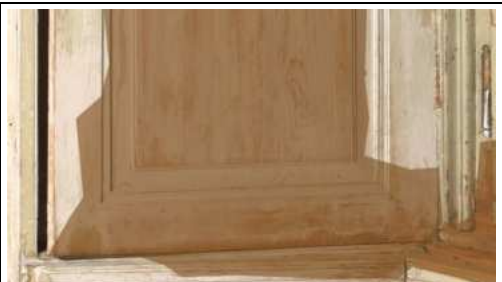
| <b>großflächiger<br/>Malschicht-<br/>verlust bis Holz</b><br><br><br>transparente<br>braune Fläche | <br>Abb. 56 großflächiger Malschichtverlust bis Holz Beispiel | <br>Abb. 57 großflächiger Malschichtverlust bis Holz Beispiel kartiert |
| Hierbei handelt es sich um Malschichtverlust bis zum Holz, welcher große Flächen betrifft. Dieser wird mit einer transparenten braunen Fläche markiert. | | |

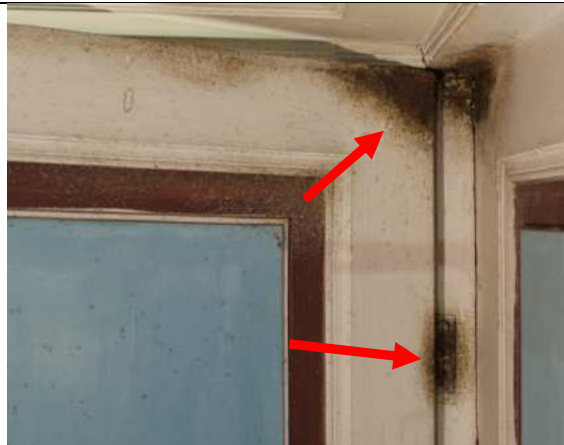
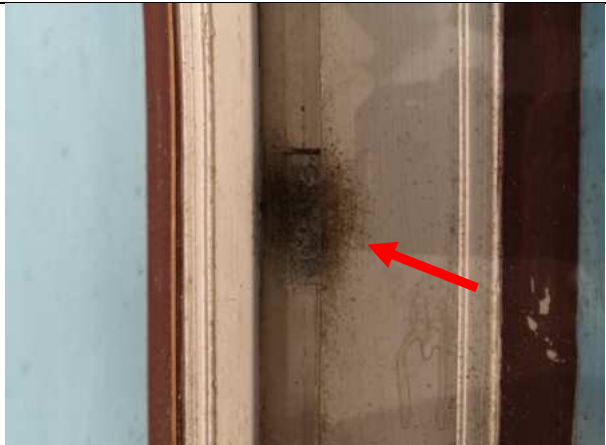
| Fliegenexkremente | |
|---|---|
| Abb. 58 Fliegenexkremente Beispiel | Abb. 59 Fliegenexkremente Beispiel |

Bei diesem Schadensbild handelt es sich um Fliegenexkreme auf den Objekten. Diese sind vor allem in den Ecken und bei den Scharnieren besonders stark in Form von dicken Auflagen vorhanden. Auf fast allen Objekten befinden sich außerdem vereinzelte kleinere Punkte. Außerdem befinden sich rund um die Objekte tote und lebende Fliegen.

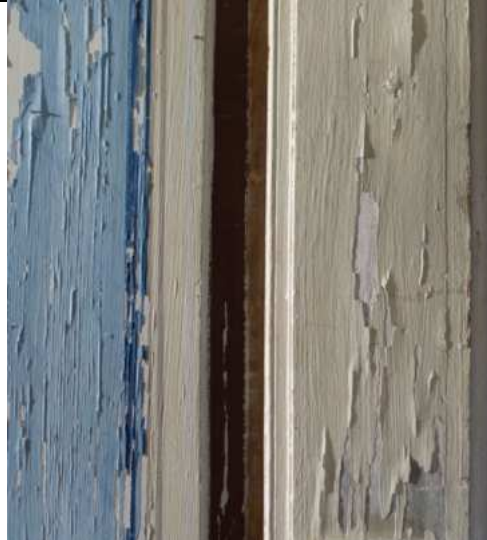
Abb. 60 Dachförmige Aufstellungen Detail

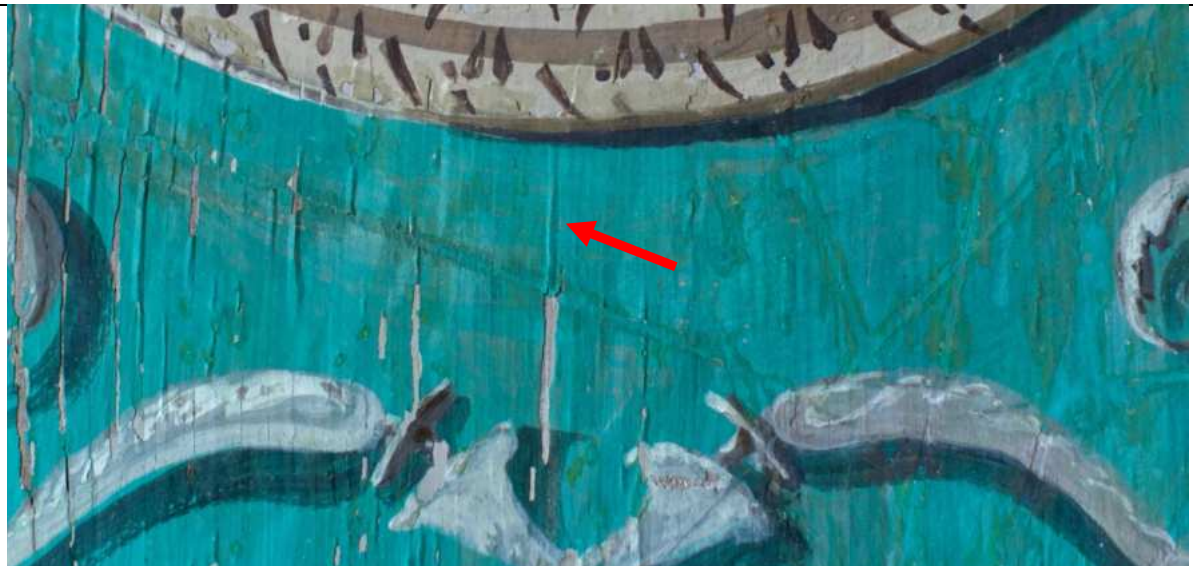
Abb. 62 Verfärbungen Detail

Hierbei handelt es sich um Retuschen, die sich in einer optisch störenden Weise verfärbt haben. Dieses Schadensbild betrifft vor allem die Fensterläden im Kleinen Salon.

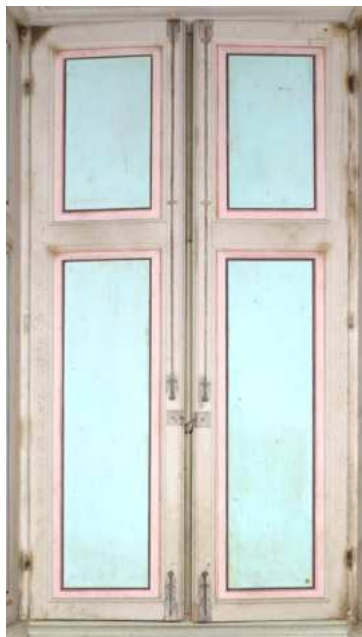
Abb. 63 Kleiner Salon,  
Fensterläden, Rückseite

Auf der Rückseite der Läden befinden sich mehrere Risse auf den Läden und am sie umgebenden Rahmen.

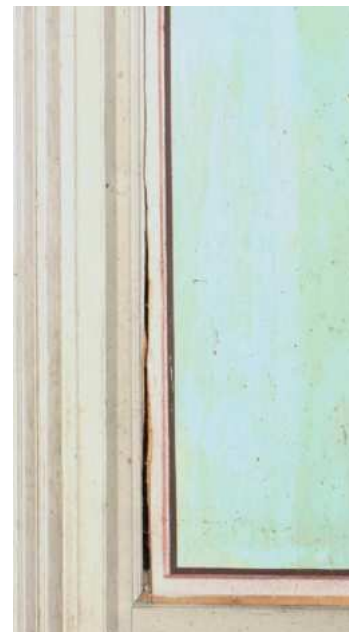
Abb. 65 Detail, Kleiner Salon,  
Laibung, links

Auf der rechten Laibung hat sich die Verbindung zwischen Rahmen und Füllung an der linken Seite der unteren Kasette etwas geöffnet. Auf der unteren Kasette sind weitere kürzere vertikale Risse vorhanden. Auf der rechten Laibung sind ebenfalls Risse vorhanden.

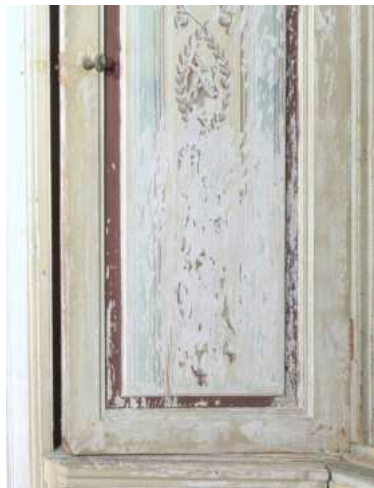
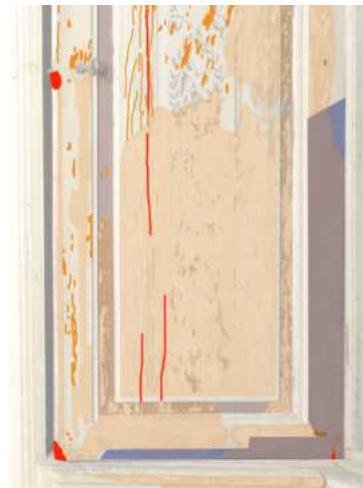
Bei dem rechten Fensterladen sind vor allem zwei große Löcher hervorzuheben. Eines befindet sich an der linken unteren Ecke des Ladens und eines an der Kante neben dem Knauf. Der rechte und der linke Fensterladen weisen vorwiegend vertikale Risse auf.

Abb. 66 Detail, Scherbenzimmer, Fenster Südseite, Fensterladen, Vorderseite, links

Abb. 67 Kartierung: Detail, Scherbenzimmer, Fenster Südseite, Fensterladen, Vorderseite, links

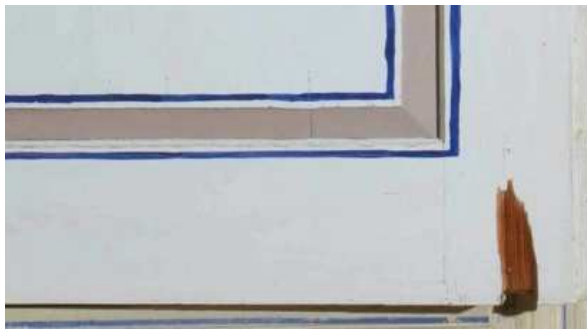
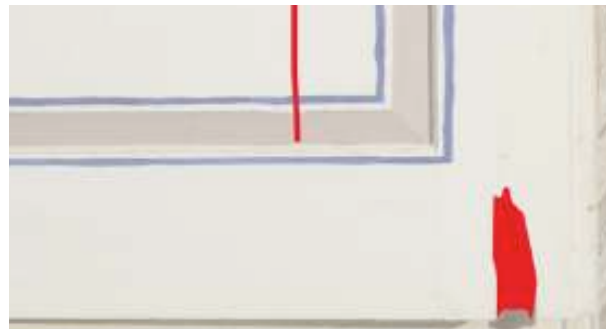
Die Fensterläden weisen vertikale Risse auf. Diese befinden sich besonders auf der unteren Kassette. Der größte Schaden ist das etwa 6 cm lange und 2 cm breite Loch auf der unteren Seite des rechten Fensterladens.

Abb. 68 Detail, Jagdspeisezimmer, Fenster, Fensterladen, Vorderseite, rechts

Abb. 69 Detail, Kartierung: Jagdspeisezimmer, Fenster, Fensterladen, Vorderseite, rechts

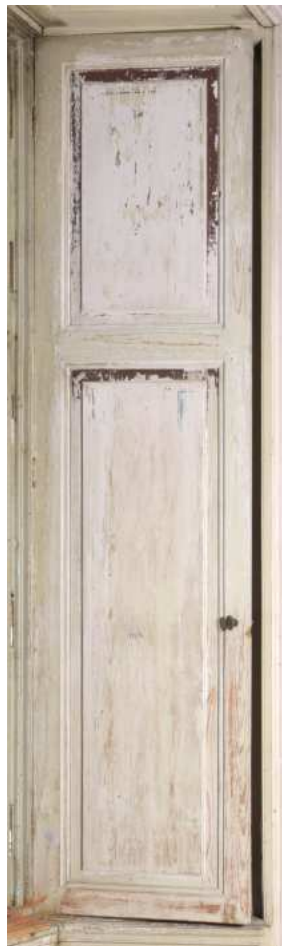
Abb. 72 Scherbenzimmer, rechtes Fenster Westseite, Fensterladen, Vorderseite, rechts

Die Vorderseiten der Fensterläden weisen großflächigen Substanzverlust bis zum Bildträger auf. Die Bemalung der unteren Kassetten ist beinahe komplett verloren. Auf den oberen Kassetten ist auch es zu einem gravierenden Substanzverlust gekommen. Die Quelle des Schadens und warum der Schaden bei diesem Fenster so viel extremer ausfällt als bei den anderen, ist vermutlich das Fenster, welches sich nicht vollkommen schließen lässt.

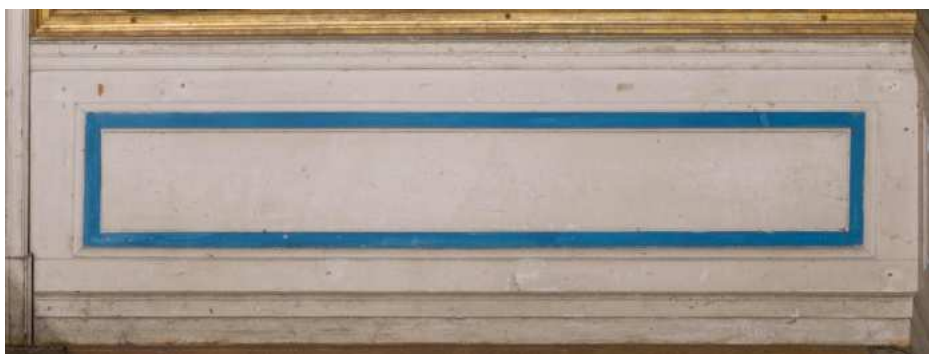
Abb. 82 Scherbenzimmer, Sockel, rechts neben Fenster Südseite

Dieser Sockel wurde als repräsentative und Beispiel bei der Zustandserfassung im Scherbenzimmer kartiert. Die Kartierung hebt vor allem die Schäden durch Wasser hervor. Durch das Wasser ist es vereinzelt zu Malschichtverlust gekommen. Außerdem befinden sich drei Risse auf dem Sockel. Insgesamt befindet sich der Sockel in einem guten Zustand.

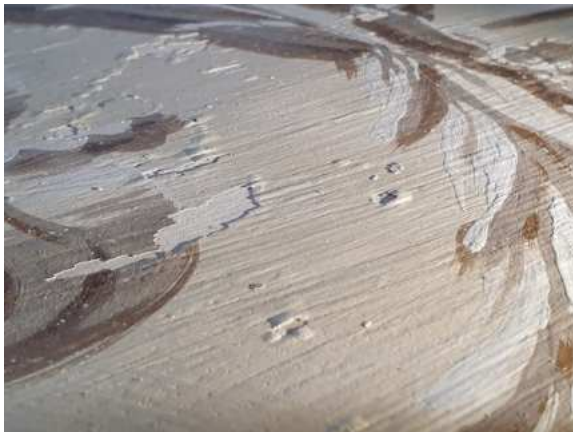
Abb. 123 Aufstellungen vor dem Niederlegen

Das Methocel wurde mit dem Pinsel aufgetragen. Besonders lose Stellen wurden zuerst partiell gefestigt. Die Aufstellungen wurden mittels Silikonpinsel im noch feuchten Zustand hinuntergedrückt.
