# Die Fassung der hölzernen Vertäfelung in Schloss Loosdorf

Haftungsproblematik und großflächiger Substanzverlust

Vordiplom

Wien, 23. Februar 2024

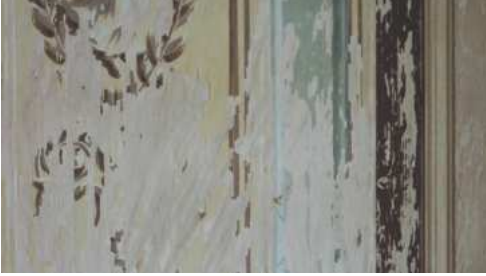
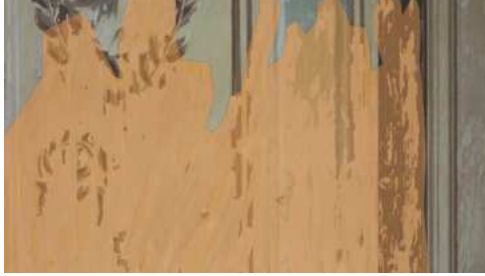
| <b>großflächiger Malschichtverlust bis Grundierung</b><br><br>transparente orange Fläche | <br>Abb. 52 großflächiger Malschichtverlust bis Grundierung Beispiel | <br>Abb. 53 großflächiger Malschichtverlust bis Grundierung Beispiel kartiert |
| Hierbei handelt es sich um Malschichtverlust bis zur Grundierung, welcher große Flächen abdeckt. Dieser wird mit einer transparenten orangen Fläche markiert. | | |

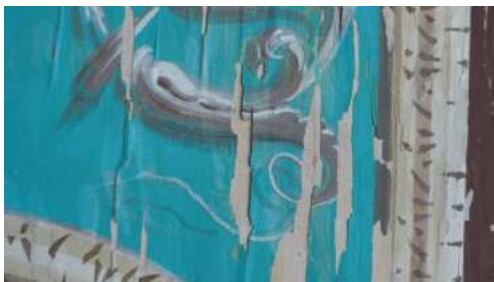
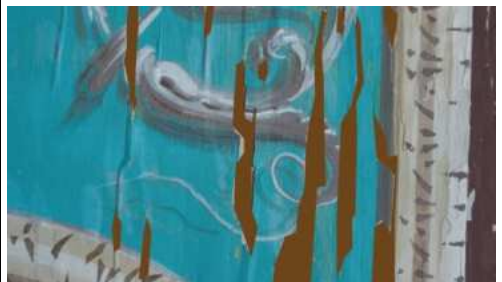
| <b>Malschicht-<br/>verlust bis Holz</b><br><br><br>deckende braune<br>Fläche | <br>Abb. 54 Malschichtverlust bis Holz Beispiel | <br>Abb. 55 Malschichtverlust bis Holz Beispiel kartiert |
| Hierbei werden die Bereiche mit Malschichtverlust bis zum Holz mit einer deckenden braunen Fläche überzogen. | | |

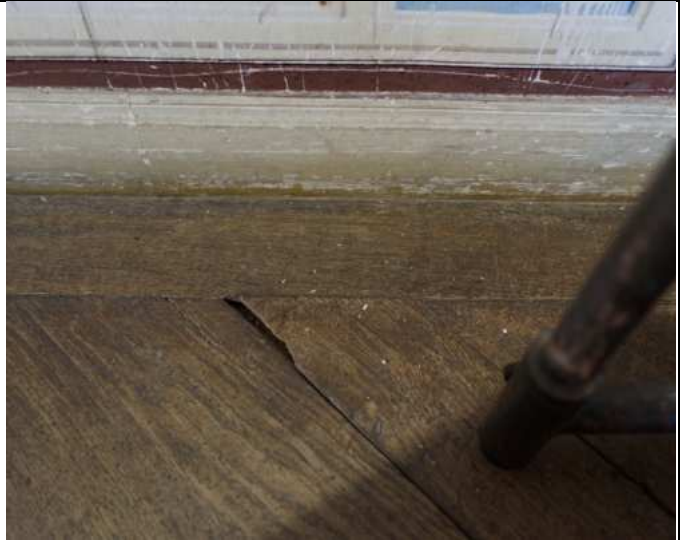
Abb. 61 Malschichtschollen am Boden

Bei den dachförmigen Aufstellungen handelt es sich um Teile der Malschicht, die sich zwar bereits vom Untergrund gelöst hatten, aber noch an einem oder mehreren Punkten mit der restlichen Malschicht verbunden ist. Diese Bereiche sind besonders empfindlich und gefährdet. Auf den Böden unter den betroffenen Objekten finden sich Malschichtschollen, die sich vom Objekt gelöst haben.

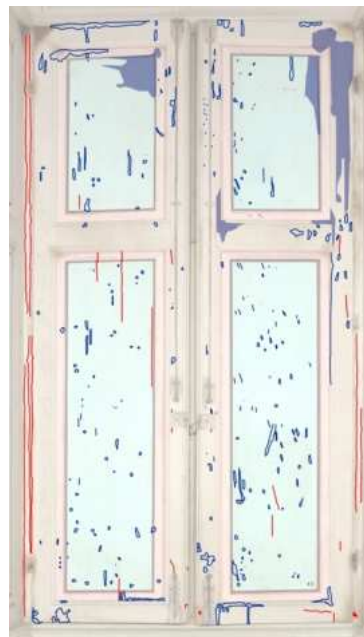
Abb. 64 Kartierung: Kleiner  
Salon, Fensterläden, Rückseite

Auf der Rückseite der Läden befinden sich mehrere Risse auf den Läden und am sie umgebenden Rahmen.

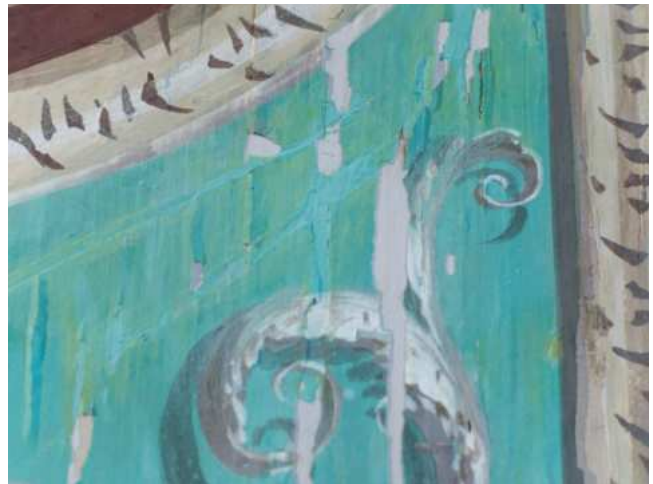
Die Vorderseite der Fensterläden ist am stärksten betroffen. Hier finden sich Malschichtverlust bis zur Grundierung und bis zum Holz, Wasserränder und verfärbte Retuschen.

Abb. 70 Kleiner Salon, Fensterladen, Vorderseite, Detail

Die verfärbten Retuschen und die Fehlstellen umgebenden gelblichen Verfärbungen stammen vermutlich von einer Restaurierung, die in den 90er Jahren durchgeführt wurde. In den Dokumenten des BDA-Krems findet sich ein Kostenvoranschlag von Mag. Heliane Maissen-Jarisch für die Festigung und Retusche der Objekte. Telefonisch bestätigte Frau Mag. Maissen-Jarisch, dass sie die Restaurierung der Fensterläden in den 90ern durchgeführt hat. Laut ihren Angaben verwendete sie Klucel für die Konsolidierung und retuschierte mit selbst angeriebenen Farben auf Klucel-Basis.

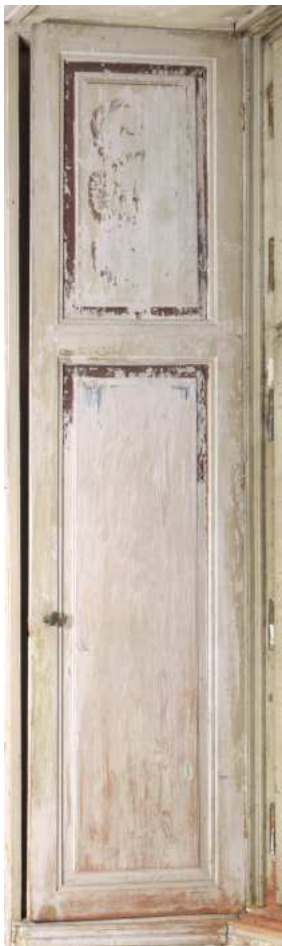
Abb. 71 Scherbenzimmer, rechtes Fenster Westseite, Fensterladen, Vorderseite, links

Die Objekte im Scherbenzimmer weisen Malschichtverlust bis zur Grundierung, Malschichtverlust bis zum Holz, Wasserränder, dachförmige Abhebungen, Schmutz- und Staubauflagen, Fliegenexkremente und verfärbte Retuschen auf. Wie auch im Kleinen Salon sind die Vorderseiten der Objekte am stärksten betroffen, wobei die Zustände zwischen den drei Fenstern recht unterschiedlich sind. Das rechte Fenster auf der Westseite ist im schlechtesten Zustand mit großflächigem Substanzverlust auf beiden Fensterläden. Das Fenster auf der Südseite weist den besten Zustand auf.

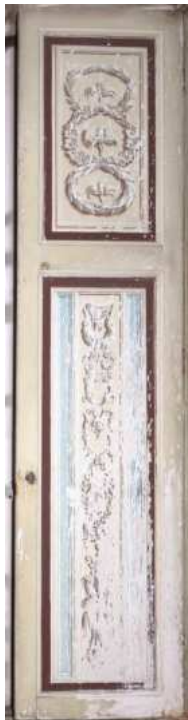
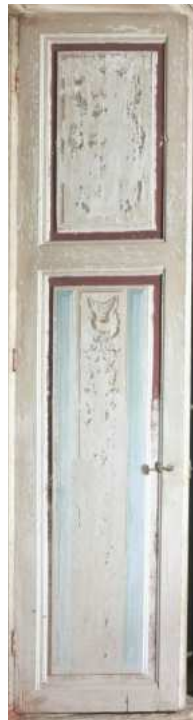
Abb. 73 Scherbenzimmer,  
linkes Fenster Westseite,  
Fensterladen, Vorderseite,  
links

Abb. 74 Scherbenzimmer,  
linkes Fenster Westseite,  
Fensterladen, Vorderseite,  
rechts

Die Vorderseiten der Fensterläden sind in einem besseren Zustand als das rechte Fenster an der Westseite, weisen jedoch ebenfalls einen gravierenden Substanzverlust auf. Hierbei handelt es sich vor allem um Malschichtverlust bis zur Grundierung, wobei mancherorts auch das darunterliegende Holz sichtbar ist. Besonders viel Substanzverlust ist an der oberen Kassette des rechten Fensterladens zu verzeichnen.

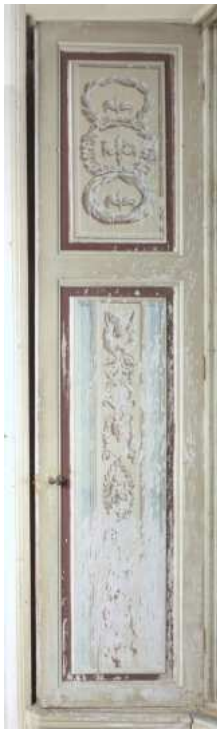
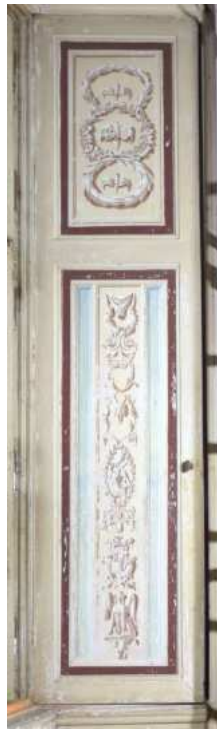
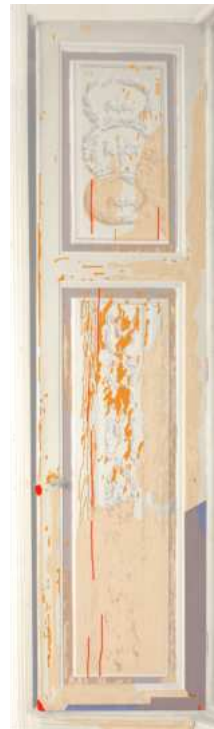
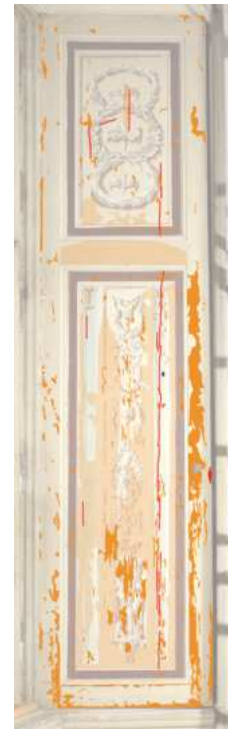
Abb. 78  
Scherbenzimmer,  
Fenster Südseite,  
Fensterladen,  
Vorderseite, links

Abb. 79  
Scherbenzimmer, linkes  
Fenster Westseite,  
Fensterladen,  
Vorderseite, rechts

Abb. 80 Kartierung:  
Scherbenzimmer,  
Fenster Südseite,  
Fensterladen,  
Vorderseite, links

Abb. 81 Kartierung:  
Scherbenzimmer, linkes  
Fenster Westseite,  
Fensterladen,  
Vorderseite, rechts

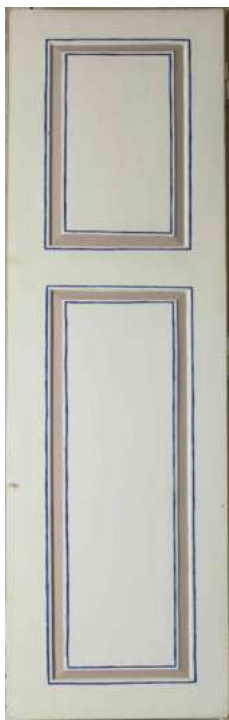
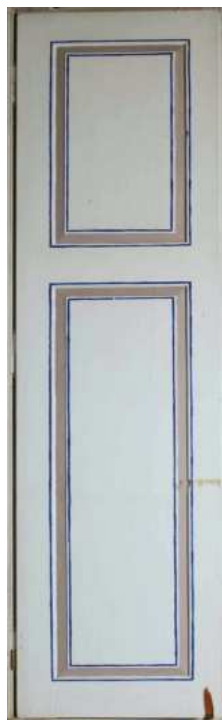
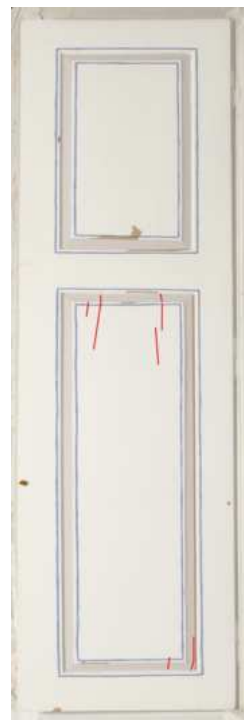
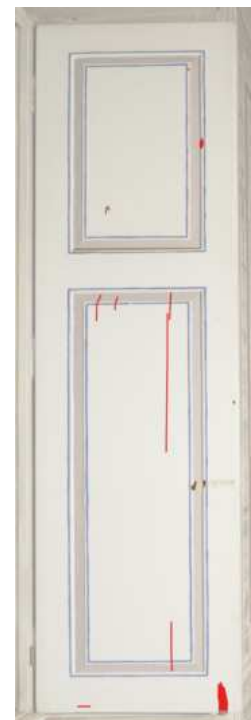
Die Vorderseiten der Fensterläden sind komplett übermalt und weisen nur einige wenige Fehlstellen bis zum Holz auf. Diese scheinen auf mechanische Belastungen zurückzuführen zu sein.

Abb. 84  
Jagdspeisezimmer,  
Fenster, Fensterladen,  
Vorderseite, links

Abb. 85  
Jagdspeisezimmer,  
Fenster, Fensterladen,  
Vorderseite, rechts

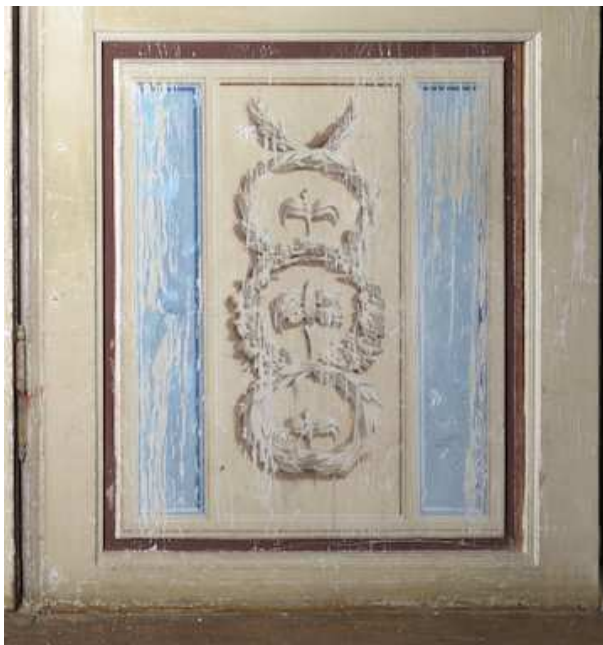
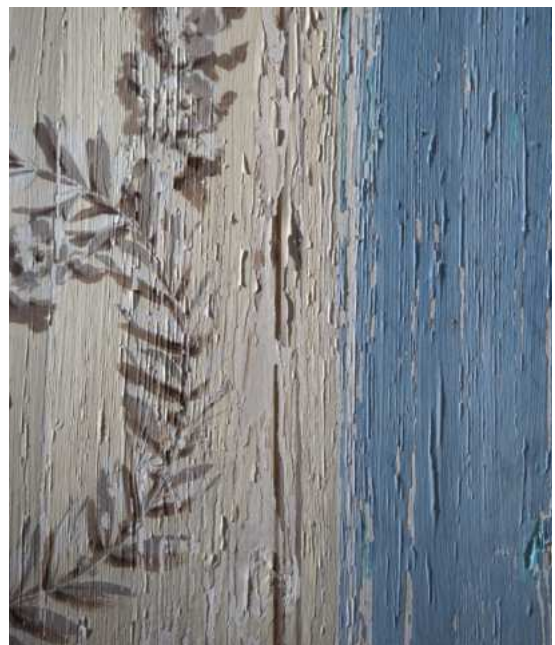
Die Laibungen und der Sturz befinden sich in einem gefährdeten Zustand. Die Malschicht hat sich an vielen Stellen vom Untergrund gelöst und bröselt nach und nach ab. Auf den Laibungen und dem Sturz befinden sich eine Vielzahl von Fehlstellen bis zur Grundierung.

Abb. 88 Detail Tür Kleiner Salon - Scherbenzimmer, Laibung, Ostseite

Abb. 89 Streiflicht von Laibung, Tür Kleiner Salon - Scherbenzimmer

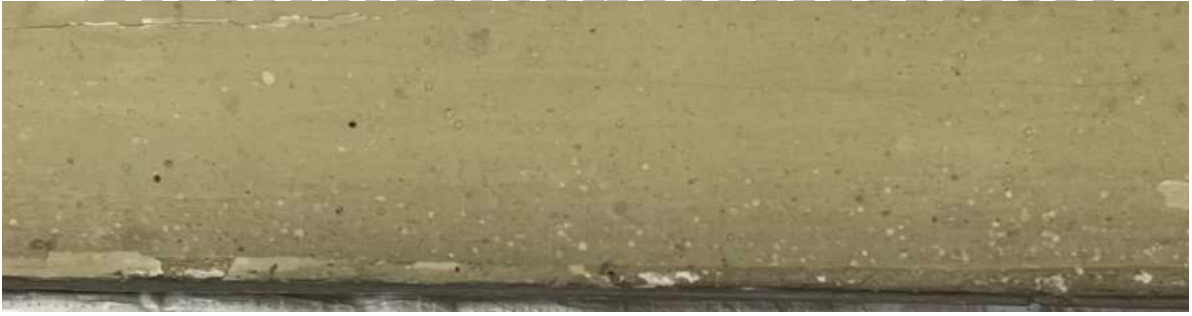
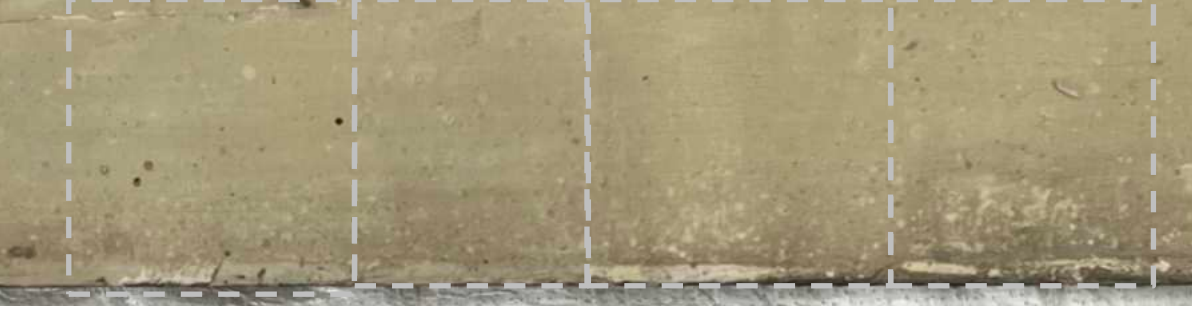
| Oberflächenreinigung Testreihe: PU-Schwämmchen, Blitz-Fix®, Wattestäbchen | | | |
|---|---|---|---|
| Abb. 111 Testreihe Oberflächenreinigung, vor der Reinigung | | | |
| Abb. 113 Testreihe Oberflächenreinigung, nach der Reinigung | | | |

Da alle feuchten Reinigungsmethoden entweder die Malschicht durchbrachen oder Wasserränder zur Folge hatten, ist eine fechte Reinigung nicht möglich. Die trockene Reinigung mittels PU-Schwämmchen kann zwar den hartnäckigeren Schmutz nicht reduzieren aber den lose aufliegenden Schmutz entfernen, wodurch diese Methode zu bevorzugen ist.

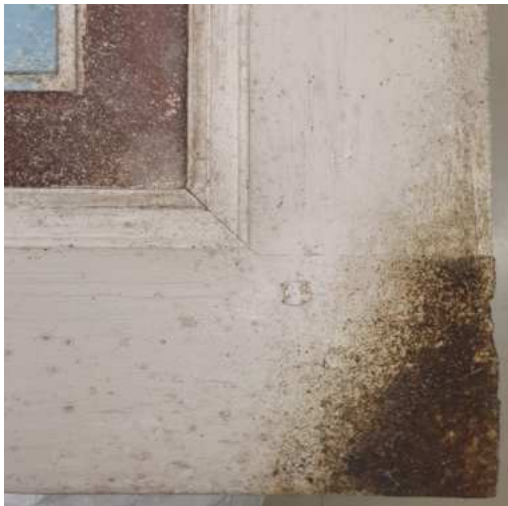
Abb. 121 partielle Reduktion der Fliegenexkrementauflagen

Die Fliegenexkrementen wurden mittels Skalpell reduziert. Im Bereich der dickeren Auflagen wurden diese vor der mechanischen Reinigung noch mit Blitz-Fix® nach der Hydrophobierung mit Shellsol T angequollen.

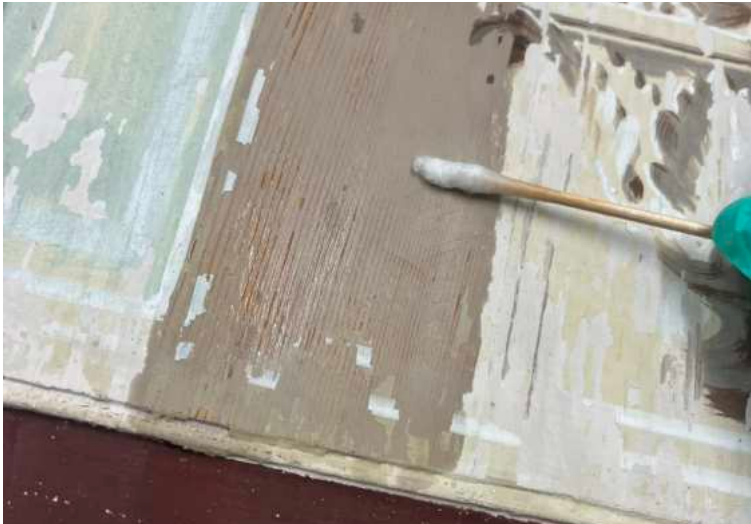
Abb. 122 Hydrophobierung mit Shellsol T mit Wattestäbchen

Vor dem Festigen wurde die zu festigende Fläche mit Shellsol T hydrophobiert. Das Lösemittel wurde mittels Wattestäbchen auf die Oberfläche getupft bzw. gerollt. Überschüssiges Material wurde mit PU-Schwämmchen abgetupft. Der Auftrag des Konsolidierungsmediums erfolgte erst nachdem die Oberfläche des Objekts nicht mehr glänzte.

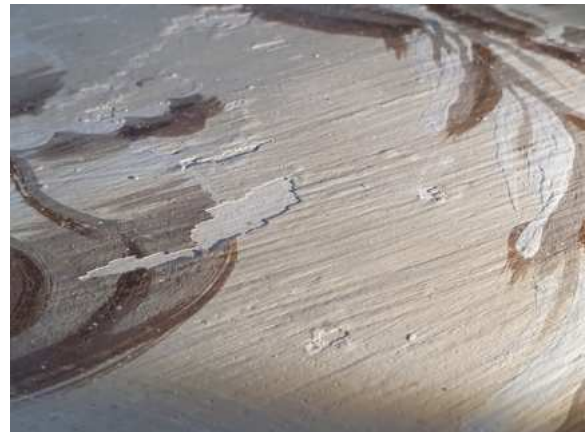
Abb. 124 Aufstellungen nach dem Niederlegen

Durch den flächigen Auftrag von Methocel konnte die fragile Malschicht erfolgreich gefestigt werden und befindet sich nun in einem stabilen Zustand.

Das Methocel wurde mit dem Pinsel aufgetragen. Besonders lose Stellen wurden zuerst partiell gefestigt. Die Aufstellungen wurden mittels Silikonpinsel im noch feuchten Zustand hinuntergedrückt.

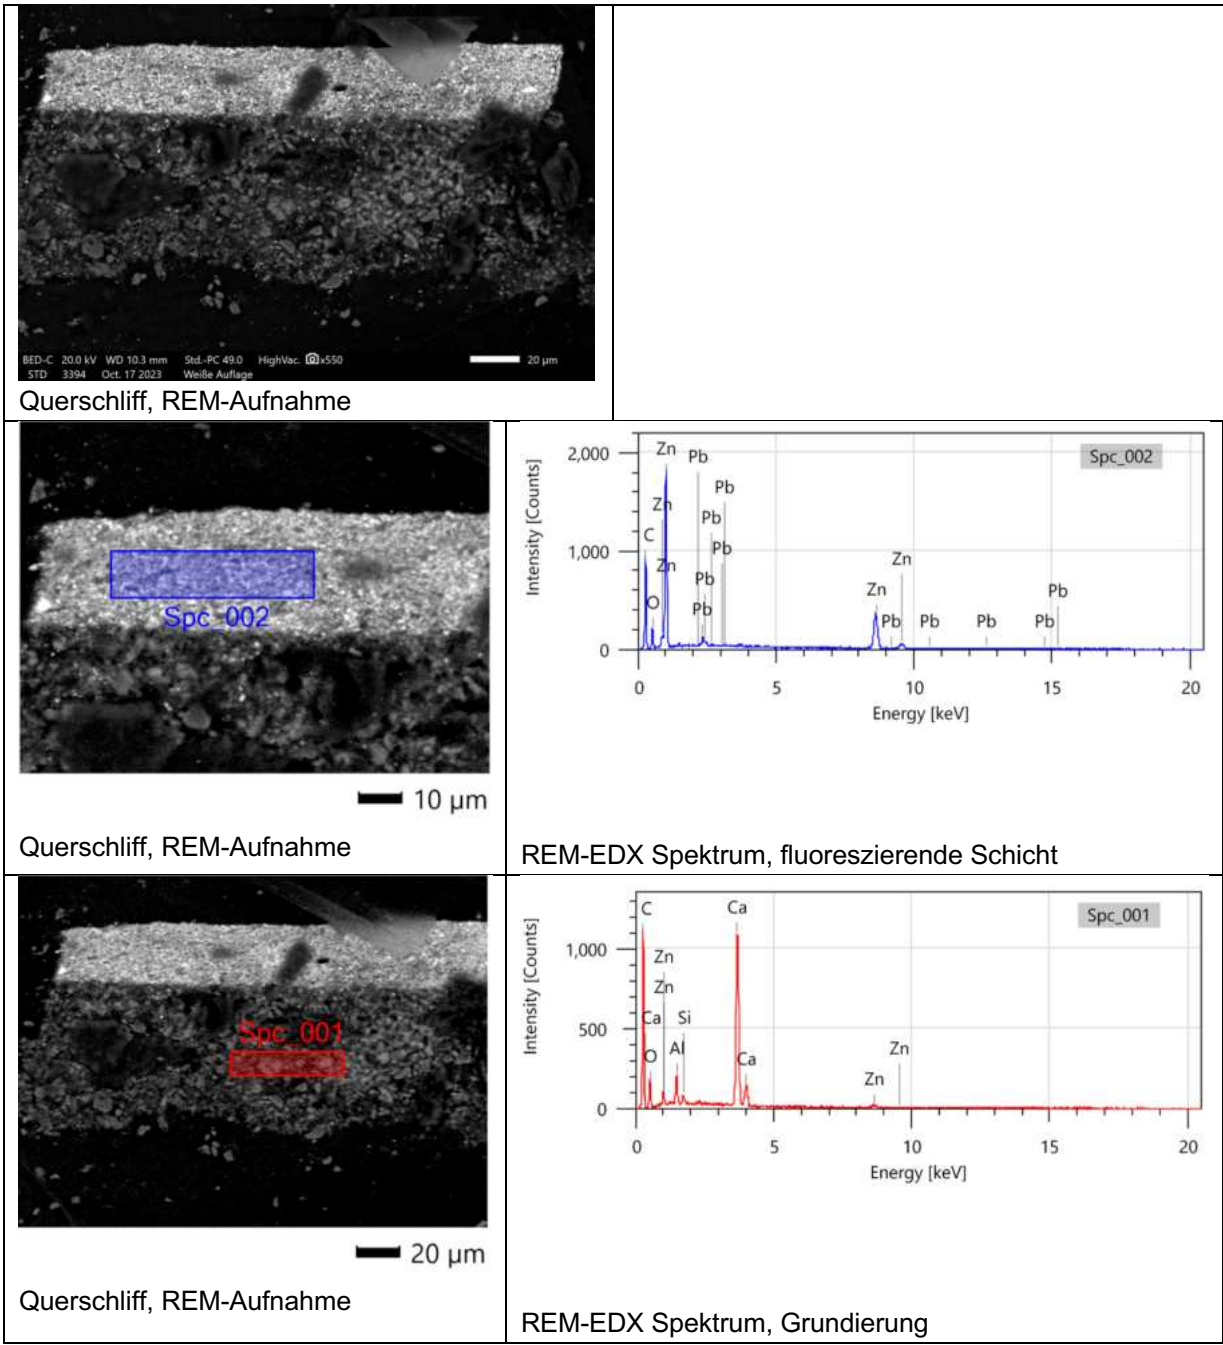
| Nr. | Dicke (µm) | Schichtbeschreibung und Zusammensetzung | Elementaranalyse REM-EDS |
|---|---|---|---|
| 2 | 30 | Deckende weiße Schicht (gelbliche Fluoreszenz im UV-Licht): <i>Zinkweiß</i> , <i>etwas Bleiweiß</i> | F: <u>Zn</u> , (Pb) |

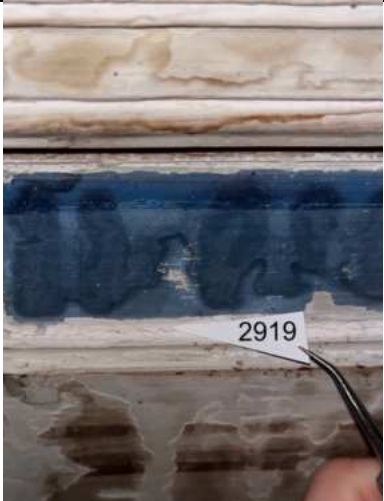
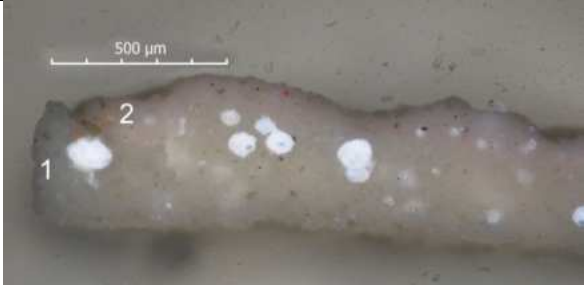
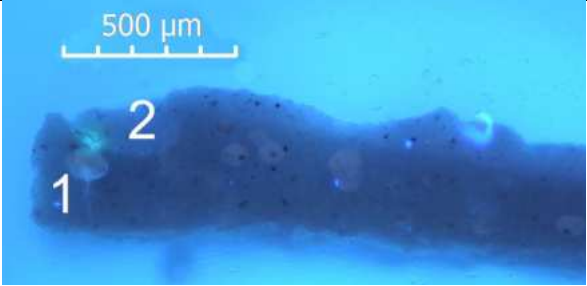
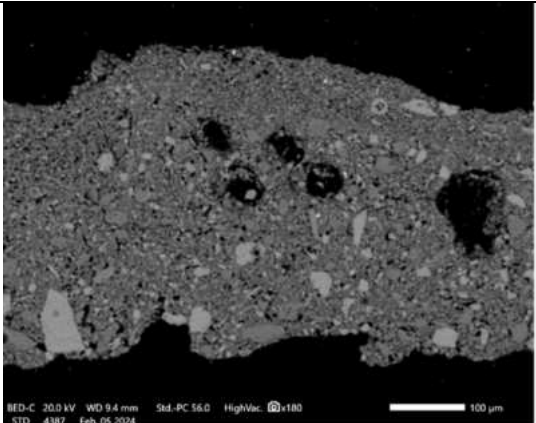
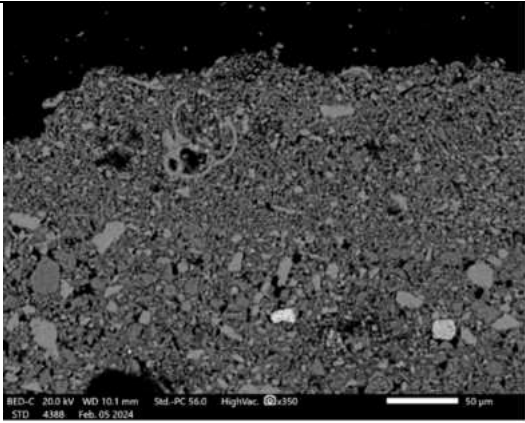
Diese Probe weist nur Grundiermaterial aus Bergkreide auf.

| Nr. | Dicke (µm) | Schichtbeschreibung und Zusammensetzung | Elementaranalyse REM-EDS |
|---|---|---|---|
| 2 | 300 | Zweite fein-körnigere Grundierung: <i>Calciumcarbonat in Form von Kreide</i> | F: <u>Ca</u> (Si,Al,Mg) |
